UITVAL 380 KV-STATION DIEMEN OP 27 MAART 2015

# Rapport technisch onderzoek

TenneT TSO BV

**Report No.:** 15-1401-OPE/AM, Rev. 4: Final-NL-Revised

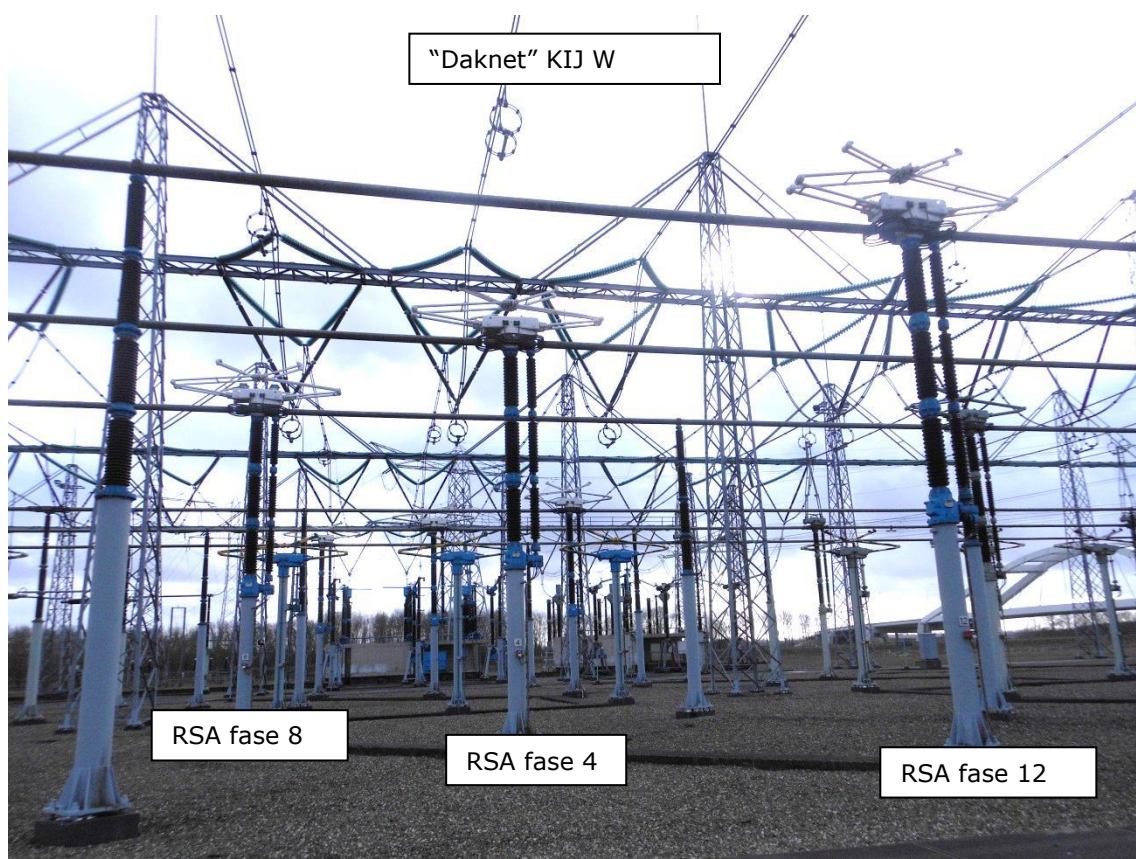
**Figuur 5-1** Overzicht van het lijnveld KIJ W. Op de voorgrond zijn de pantografen van railscheider RSA te zien

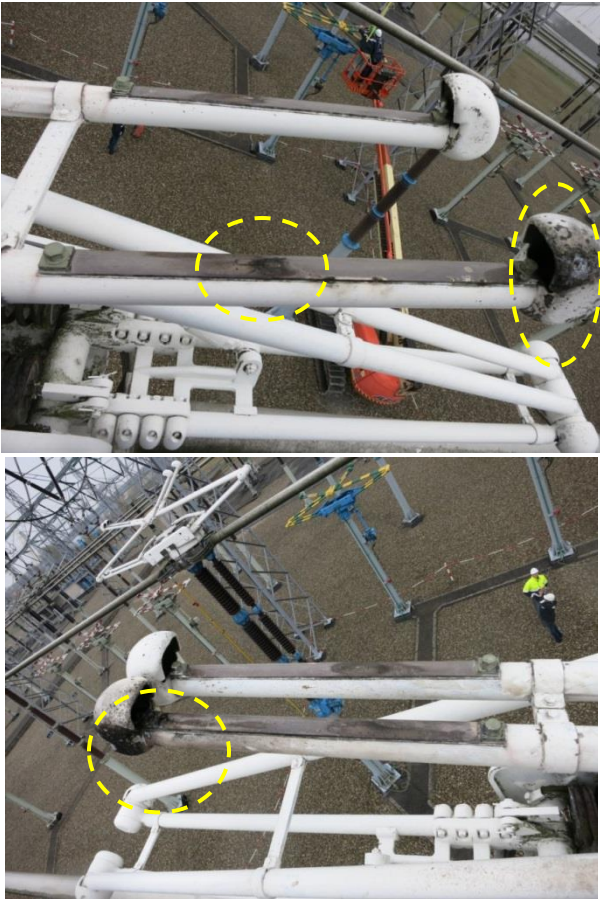
**Tabel 5-1** Bevindingen visuele inspectie scheider fase 4 van lijnveld KIJ W

- voetpunten van een vlamboog zijn waargenomen op de primaire contacten van railscheider RSA fase 4 van lijnveld KIJ W (zie de foto's in Tabel 5-1):
  - een voetpunt op de coronakap die zich bevindt aan de zijde van fase 12
  - een voetpunt op de coronakap die zich bevindt aan de zijde van fase 8
  - de schade gevonden op de coronakap aan zijde fase 8 is groter dan de schade op coronakap aan zijde van fase 12
- voetpunten zijn gevonden op het primaire tegen-contact van railscheider RSA fase 4 van lijnveld KIJ W (zie de foto's in Tabel 5-1)

| Foto | Opmerking |
|---|---|
| <p>The top photograph shows a close-up of a horizontal metal rail with a yellow dashed circle highlighting a dark, irregular mark. The bottom photograph shows a similar rail from a different angle, with a yellow dashed circle highlighting a dark, irregular mark. Both images show complex electrical infrastructure with various pipes and components.</p> | <p>Aan beide zijden van het beweegbare contact zijn 3 duidelijke voetpunten (vlamboom sporen) zichtbaar:</p> <ul style="list-style-type: none"> <li>– op twee, tegenover elkaar gelegen coronakappen;</li> <li>– op een van de contactvlakken.</li> </ul> |

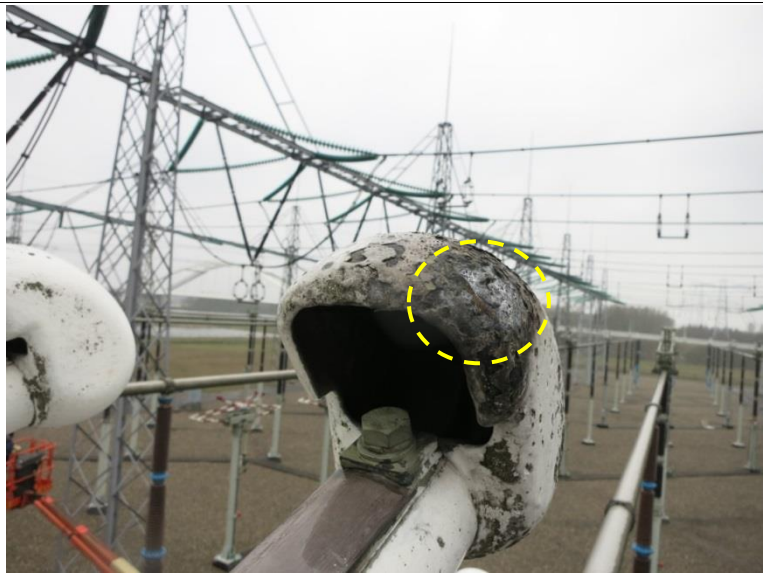
| Foto | Opmerking |
|---|---|
| | <p>Voetpunt op de coronakap die zich aan de zijde van fase 12 bevindt.</p> |

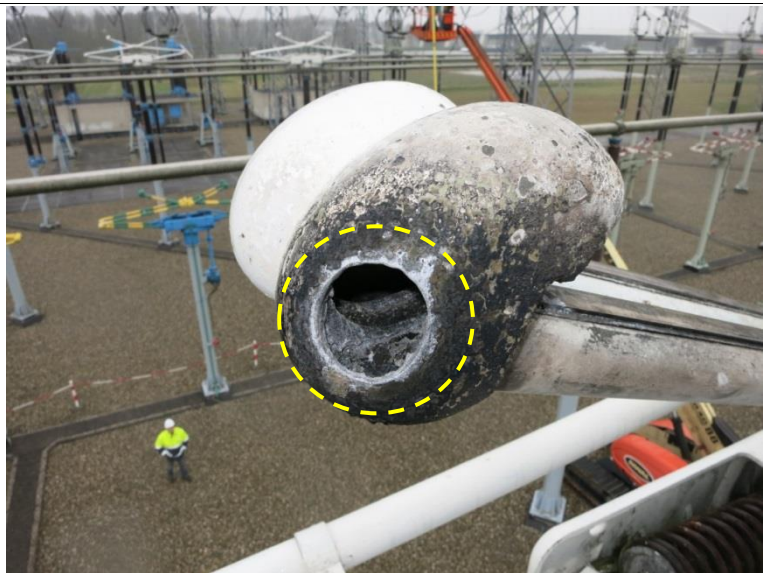
| Foto | Opmerking |
|---|---|
| | <p>Voetpunt op de coronakap die zich aan de zijde van fase 8 bevindt.</p> |

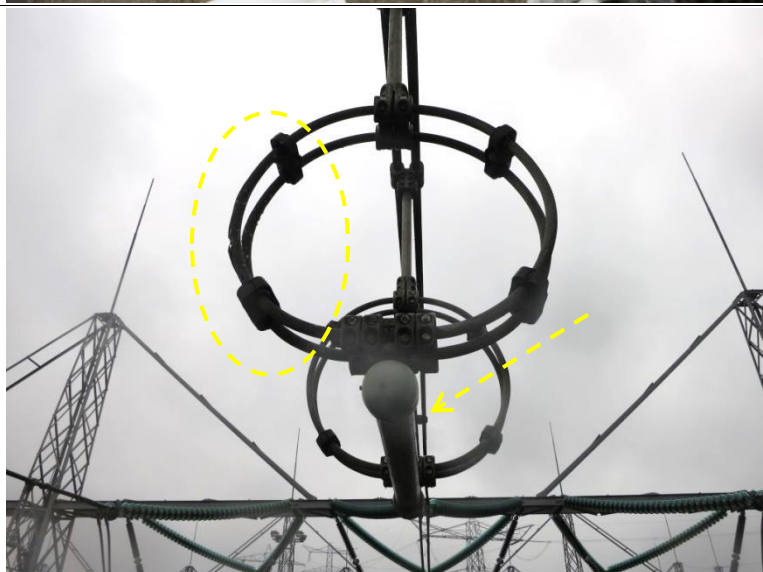
| Foto | Opmerking |
|---|---|
| | <p>Op het tegencontact van railscheider RSA fase 4 zijn de volgende voetpunten zichtbaar:</p> <ul style="list-style-type: none"> <li>– op de buis tussen de twee halters op één van beide halters, aan de zijde welke gelegen is tegenover fase 8</li> <li>– detail foto's van beide voetpunten worden hieronder gegeven</li> </ul> |

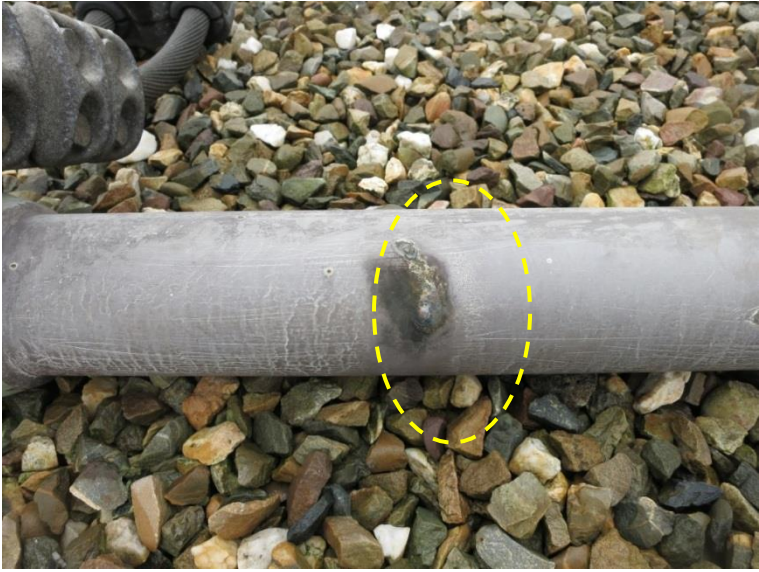
| Foto | Opmerking |
|---|---|
| | <p>Voetpunt op buis tussen de twee halters van het tegencontact.</p> |

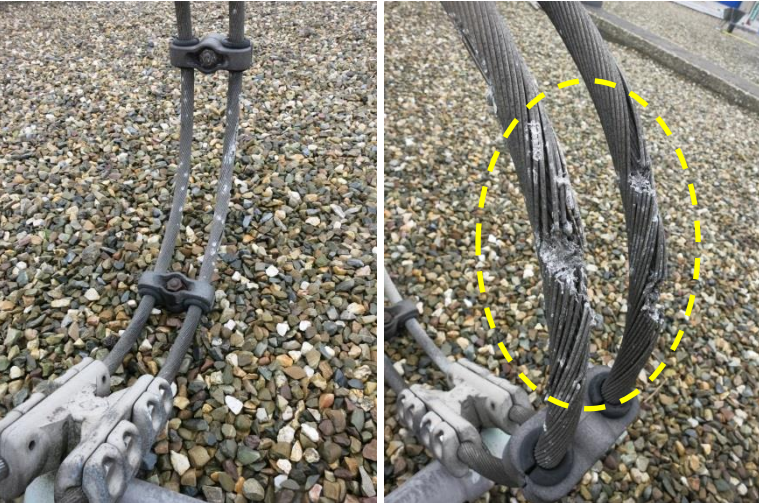
| Foto | Opmerking |
|---|---|
| | <p>Voetpunten op één van de beide halters. De voetpunten bevinden zich op de zijde van de halter welke gelegen is tegenover fase 8.</p> |

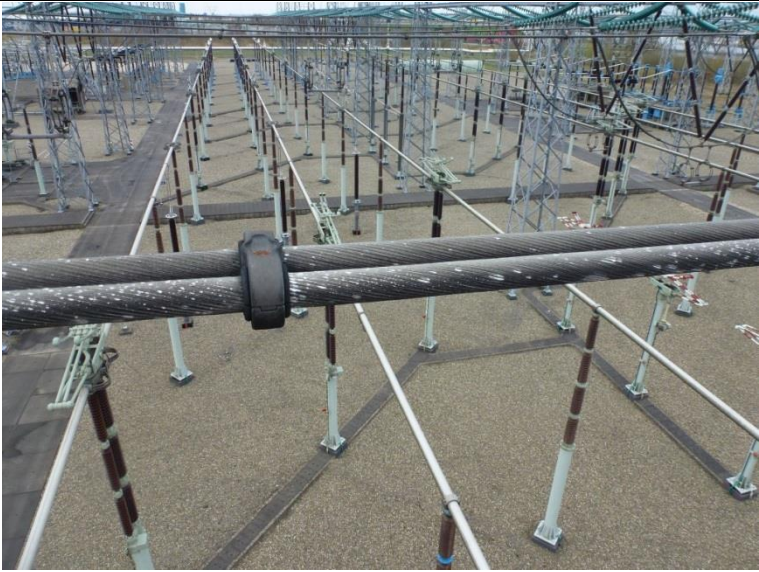
**Tabel 5-2** Bevindingen visuele inspectie van het dak-net van fase 8 van lijnveld KIJ W

| Foto | Opmerking |
|---|---|
| | <p>Op het dak-net van fase 8 is aan de zijde welke gelegen is tegenover fase 4, over een lengte van circa 2 tot 3 meter een groot aantal kleine smeltsporen gevonden.</p> <p>Van enige afstand hebben deze voetpunten het uiterlijk van lichte verkleuringen.</p> |

Het schadebeeld weergegeven in hoofdstuk 5.3.2 van dit rapport toont aan dat de voetpunten van de vlamboog op de scheidercontacten nagenoeg op een vaste locatie zijn blijven staan. Op het dak-net van fase 8 zijn over een lengte van enkele meters vele kleine vlamboogvoetpunten aangetroffen, wat aantoont dat de vlamboog hier snel heeft bewogen. Dit is een gevolg van de elektrodynamische krachten die op de boog werken, in combinatie met de vrije bewegingsruimte op de geleider. **Hypothese 2 is om bovengenoemde redenen beoordeeld als zeer waarschijnlijk.**

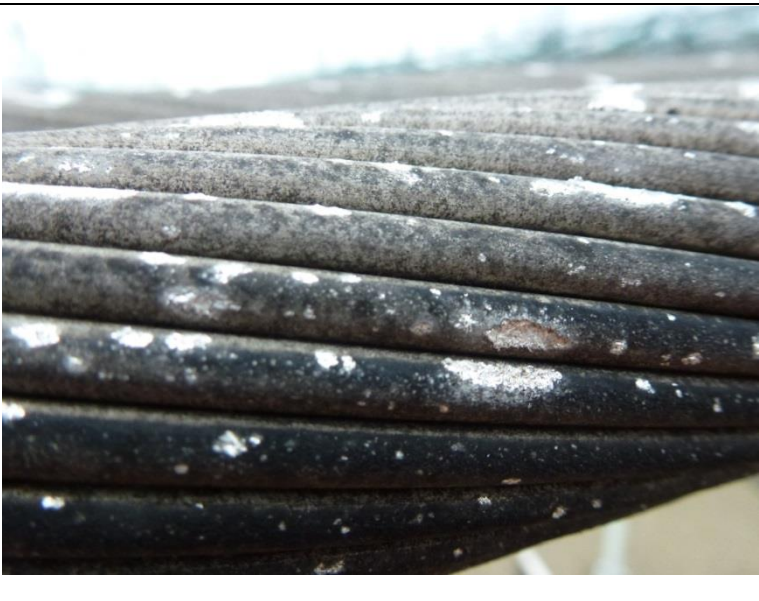
| Foto | Opmerking |
|---|---|
| | <p>Representatieve detailopnames van de waargenomen voetpunten.</p> |

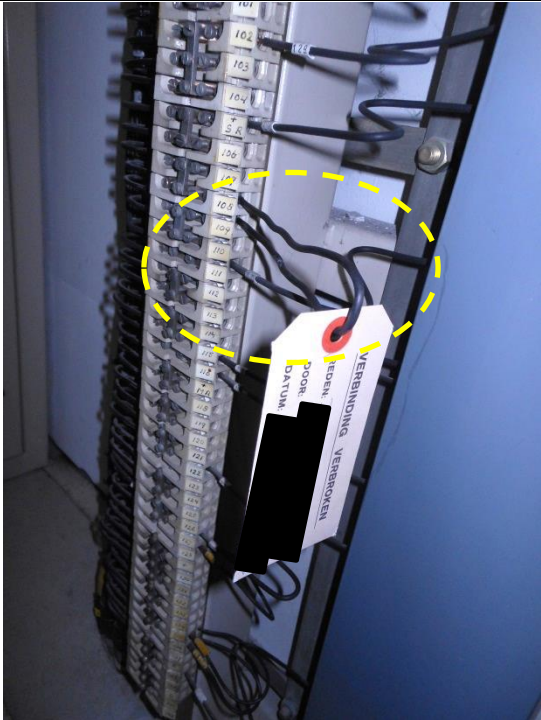
**Tabel 5-3** Visuele inspectie standmeldings-circuit railscheider RSB fase 4 lijnveld KIJ W

| Foto | Opmerking |
|---|---|
| | <p>Overbrugging met een draad tussen contact 108 en 109 van het standmeldings-contact van fase 4 van railscheider RSB. De overbrugging is voorzien van een label (de informatie op de label is onleesbaar gemaakt vanwege de vertrouwelijke informatie).</p> |
