TenneT TSO B.V.

8 juni 2015

PU AM 15-347

## Uitval hoogspanningsstation Diemen 380 kV op 27 maart 2015

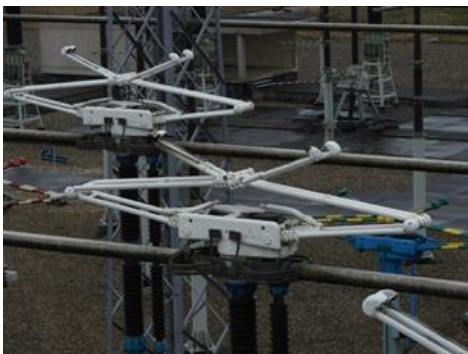
Doordat fase 4 van railscheider B niet IN stond heeft railscheider A bij het openen getracht de stroom die op dat moment in fase 4 vloeiende, te onderbreken.

Bij het openen van de contacten van fase 4 van railscheider A is daarom een vlamboog tussen het bewegende contact van fase 4 van de railscheider A en het tegencontact ontstaan.

Schade aan railscheider A

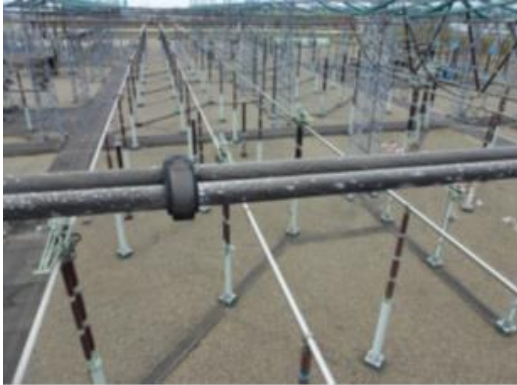
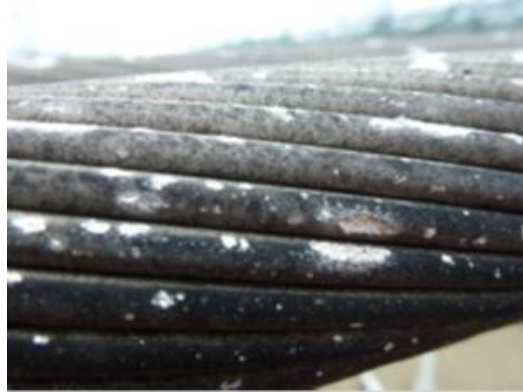
Doordat er op 27 maart 2015 een sterke westenwind stond, is de vlamboog weggedreven in de richting van fase 4 naar fase 8 van het daknet, wat vervolgens tot een twee fase sluiting tussen fase 4 en fase 8 heeft kunnen leiden. Visuele inspectie heeft aan het licht gebracht, dat zowel op fase 4 als fase 8 van het daknet brandsporen zichtbaar zijn. Deze brandsporen ondersteunen de aanname dat de initiële vlamboog uiteindelijk tot een tweefasen sluiting heeft geleid.

Brandsporen op het daknet

Tezamen met de gevonden brandsporen bevestigt dit de hypothese, dat door het uitsluiten en wegdrijven van de vlamboog die ontstond bij het openen van railscheider A, er een twee fasen sluiting is opgetreden tussen fase 4 en 8.

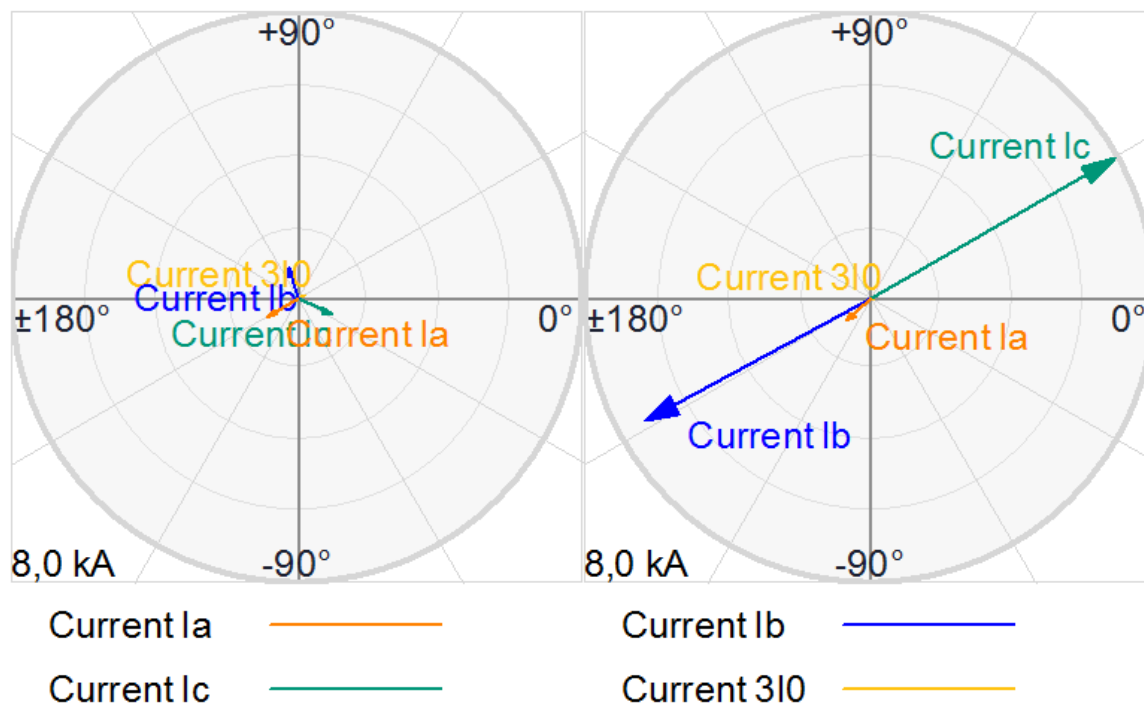
Figuur 4: Vectoriele weergave van de fasestromen, voor en na de kortsluiting

- De stromen in de drie fasen voordat de fout optrad waren even groot en ongeveer 1 kA
- Na optreden van de fout zijn de stromen in fase 4 en 8 beide ongeveer 8 kA, en  $180^\circ$  in tegenfase. De stroom in fase 12 is vrijwel ongewijzigd. Dit duidt op een tweefasen fout zonder aarde.

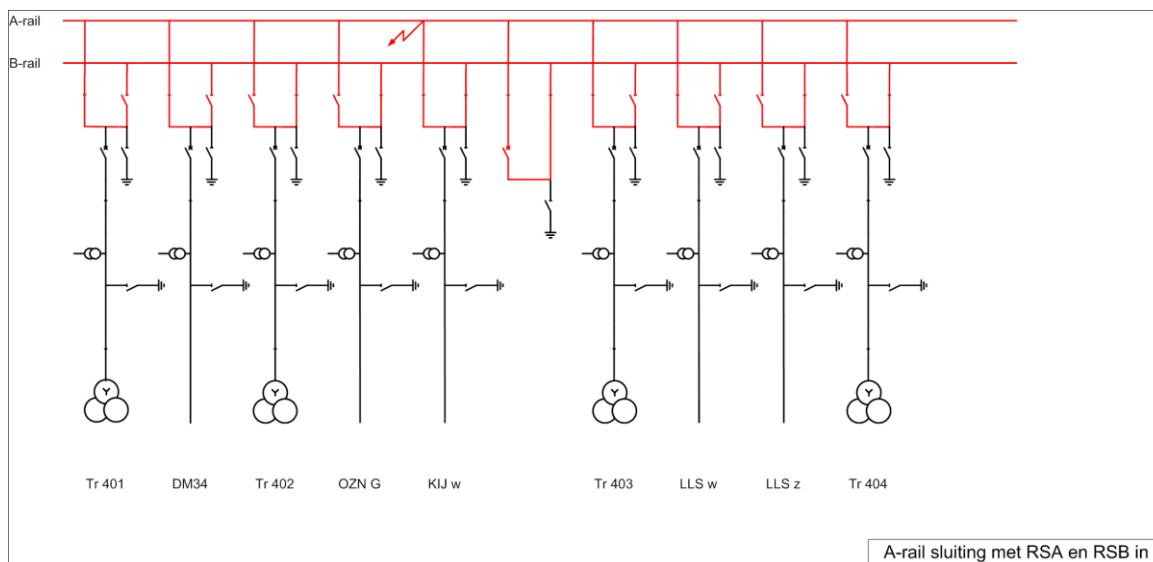
**Figuur 7: Railsluiting tgv vlamboog tussen fase 4 en 8 van het daknet**

De in Diemen380 toegepaste railbeveiliging interpreteert de IN stand van een enkele fase van een railscheider als IN stand voor alle drie de fasen. Aangezien zowel van railscheider A als railscheider B er minimaal 1 fase IN stonden "ziet" de railbeveiliging dan beide railsystemen als één geheel. De sluiting tussen fase 4 en 8 werd daarom door de railbeveiliging correct geïnterpreteerd als een sluiting die beide railsystemen betrof. Er volgde dus een uitschakelcommando naar alle vermogensschakelaars die waren verbonden met één van beide rails, met als gevolg dat beide rails, en daarmee het hele station Diemen380 spanningsloos raakte.

In figuur 7 is de situatie weergegeven tijdens het omschakelen van het veld Krimpen aan den IJssel wit (KIJ W) van railsysteem A naar railsysteem B. Tijdens deze omschakeling is de kortsluiting ontstaan. Omdat via een vlamboog fase 4 en fase 8 van het daknet waren gekoppeld,, heeft de railbeveiliging deze situatie gedetecteerd als een storing in beide railsystemen. Beide railsystemen zijn daarop (correct) door de railbeveiliging afgeschakeld.
