UITVAL 380 KV-STATION DIEMEN OP 27 MAART 2015

# Rapport technisch onderzoek

TenneT TSO BV

**Report No.:** 15-1401-OPE/AM, Rev. 4: Final-NL-Revised

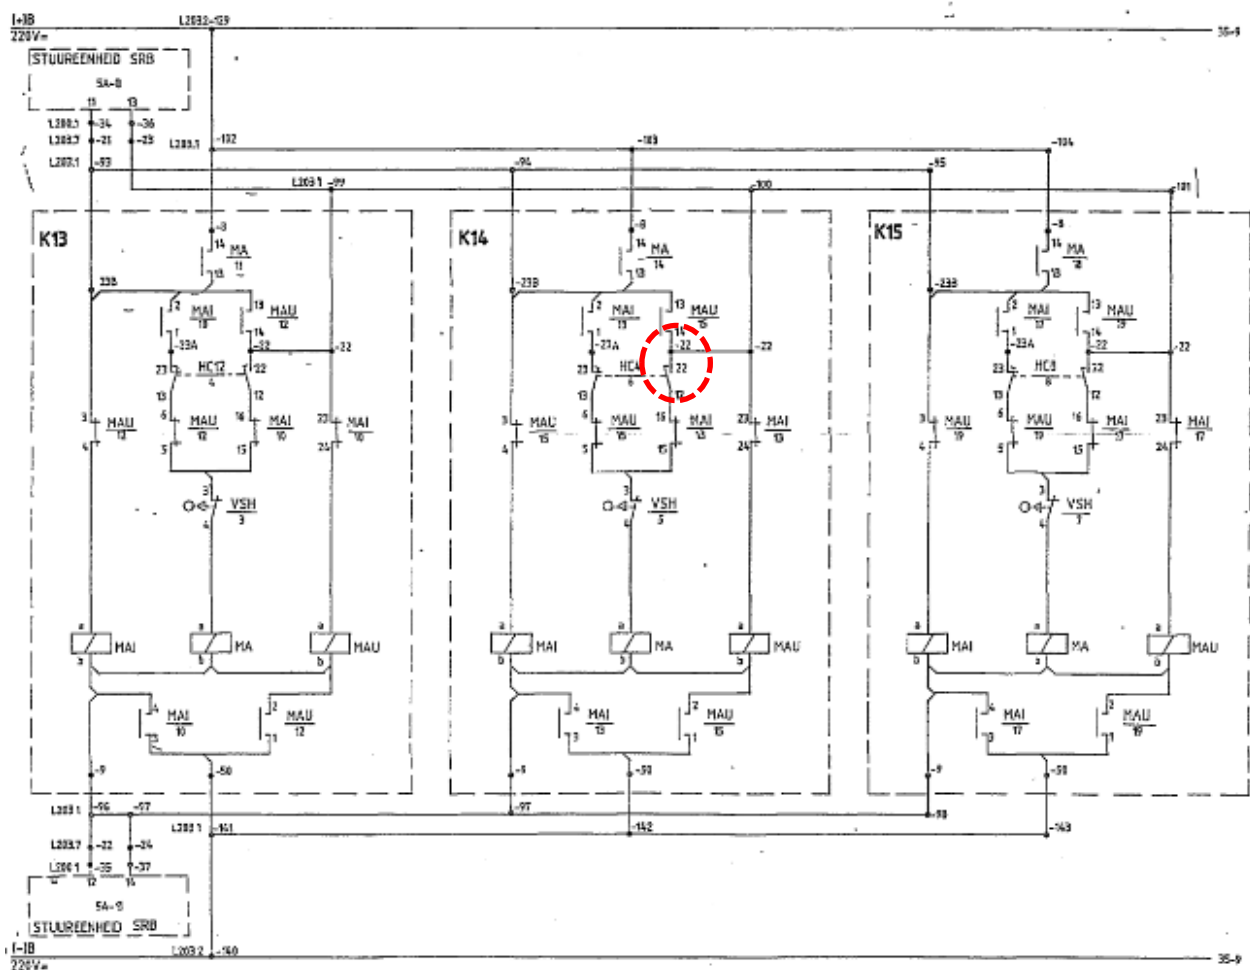
**Figuur 5-2 Stroomkringschema motorrelais' KIJ W railscheider RSB**

Elke fase heeft een eigen motor en een motorrelais. In figuur 5-2 zijn de drie afzonderlijke circuits omkaderd:

- K13: motorrelaiskast railscheider RSB fase 12
- K14: motorrelaiskast railscheider RSB fase 4
- K15: motorrelaiskast railscheider RSB fase 8.

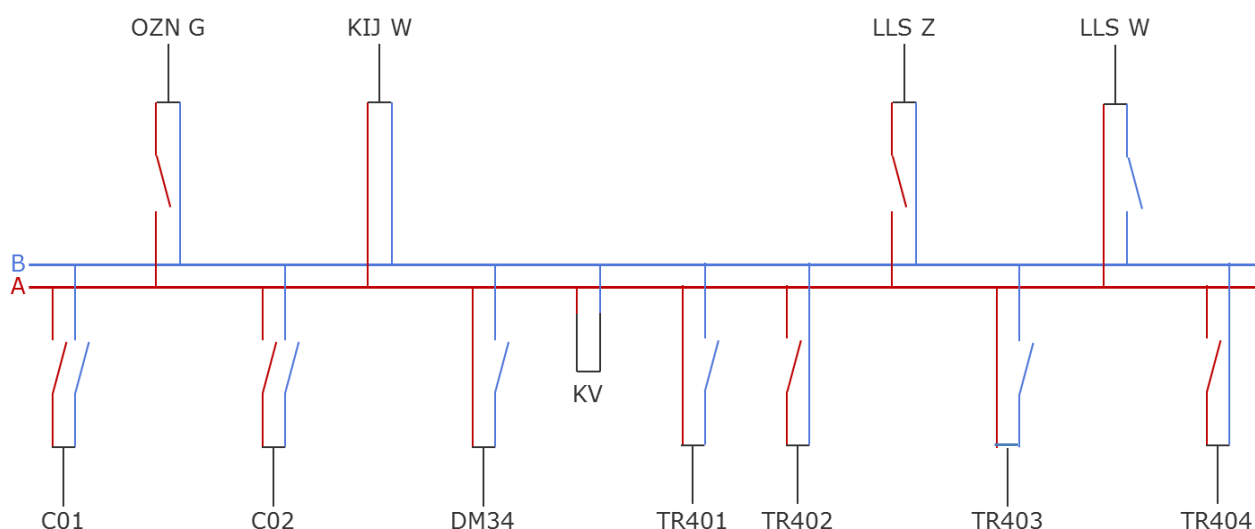
**Figuur 6-1** Netconfiguratie DIM380 op 27 maart 2015 vóór het schakelen met railscheider RSB van KIJ W

Voorafgaand aan de test met railscheider RSA van het lijnveld KIJ W, stond station Diemen geschakeld zoals weergegeven in Figuur 6-1. Opgemerkt wordt dat dit de normale bedrijfssituatie van 380 kV-station Diemen is.

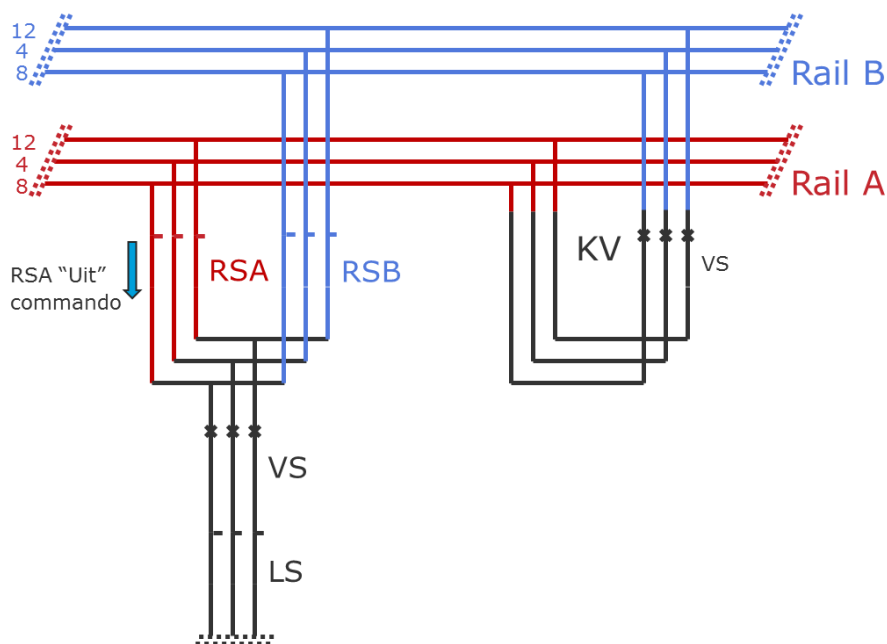
**Figuur 7-1** Startpositie van hypothese 1: railscheider RSB staat volledig "In"

Uitgangspunt voor deze hypothese is dat beide railscheiders RSA en RSB van lijnveld KIJ W correct met alle fasen in positie "IN" staan. Figuur 7-1 geeft de startpositie weer tijdens het optreden van de storing. Railscheider RSA wordt geopend en tijdens het openen ontstaat een commutatievlamboog. Hierbij wordt de stroom gecommuteerd ("overgedragen") van railscheider RSA naar railscheider RSB. Het scenario bij deze hypothese is dat de commutatievlamboog niet tijdig dooft en door de westenwind richting de fase 8 geleider in het dak-net wordt geblazen. De commutatievlamboog maakt vervolgens contact met het dak-net van fase 8 en veroorzaakt een twee-fasen-kortsluiting tussen contacten van railscheider RSA fase 4 en het daknet van fase 8.

Een vlamboog die ontstaat bij het openen van railscheider RSA terwijl railscheider RSB volledig in positie "IN" staat (op alle fasen) is in overeenstemming met de situatie voor het schuiven met belastingen beschreven in de inleiding van hoofdstuk 7.1 ("Schakelen van bedrijfsstroom met commutatie").. De belastingstroom tijdens het optreden van de storing was circa 1000 A. Doordat het lijnveld KIJ W direct naast het koppelveld is opgesteld met een hart-tot-hart-afstand van circa 20 meter is de elektrische lus en de reactantie in de lus klein. Hierdoor zal de opgebouwde commutatiespanning over de opengaande scheidercontacten van railscheider RSA klein zijn. Hierdoor zal de vlambooglengte beperkt blijven tot enkele tientallen centimeters, en uitdoven voordat hij voldoende lengte kan krijgen om in de nabijheid te komen van een andere potentiaal-voerende geleider (aarding of fase). De afstand tussen twee fasen die hiervoor overbrugd zou moeten worden in 380 kV-station Diemen bedraagt 6 meter. De commutatieboog zal daarom niet kunnen uitgroeien tot een boog die door uitwaaiëren een sluiting inleidt tussen twee fasen. **Hypothese 1 is om die reden beoordeeld als zeer onwaarschijnlijk.**

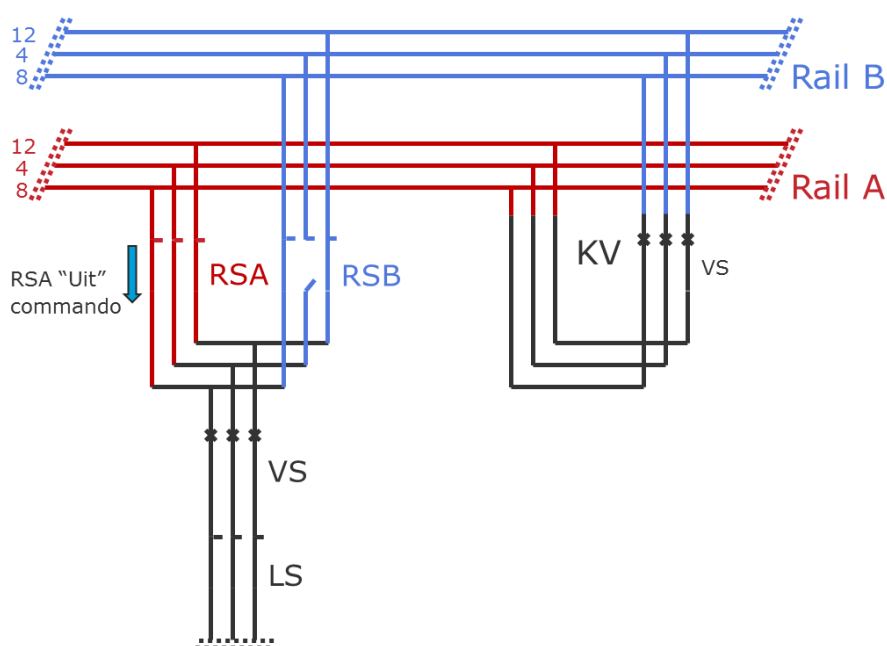
**Figuur 7-2** Startpositie hypothese 2: railscheider RSB fase 4 maakt onbedoeld geen galvanisch contact

Uitgangspunt voor deze hypothese is dat railscheider RSA correct in positie "IN" staat met alle fasen, maar dat railscheider RSB niet volledig in positie "IN" staat: fase 12 en fase 8 maken correct galvanisch contact, maar fase 4 maakt geen galvanisch contact. Figuur 7-2 geeft de startpositie weer tijdens het optreden van de storing. Railscheider RSA wordt geopend en tijdens het openen ontstaat in fase 12 en in fase 8 een commutatievlamboom die tijdig dooft. Het scenario bij deze hypothese is dat in fase 4 van railscheider RSA een blijvende vlamboom ontstaat, veroorzaakt doordat de belastingstroom niet kan commuteren naar railscheider RSB, en railscheider RSA de boog niet kan doven. De vlamboom wordt door de westenwind in de richting van de fase 8 geleider in het dak-net geblazen. De commutatievlamboom maakt contact met het dak-net van fase 8 en veroorzaakt een twee-fasen kortsluiting tussen de scheider contacten van railscheider RSA fase 4 en het daknet van fase 8.

Het ontstaan van een vlamboom bij het openen van railscheider RSA, terwijl railscheider RSB niet volledig in positie "IN" staat, is in de inleiding van Hoofdstuk 7.1 beschreven bij de situatie voor het "(Vlam)boom ontwikkeling bij schakelen met belasting". In deze situatie zal de booglengte in fase 4 op railscheider RSA kunnen uitgroeien tot vele tientallen meters. De richting waarin de boog uitwaaiert wordt voornamelijk bepaald door de windrichting. De boog veroorzaakt uiteindelijk een geleidende verbinding tussen railscheider RSA fase 4 en fase 8 van het dak-net. Dit scenario is consistent met de sterke westenwind van 27 maart 2015, met de opbouw van het veld, met het geobserveerde schadebeeld, en met de gemeten stromen die aangeven dat een twee-fasen kortsluiting is opgetreden tussen de fasen 4 en 8. De fase-fase-afstand in het 380 kV-station Diemen bedraagt 6 meter.

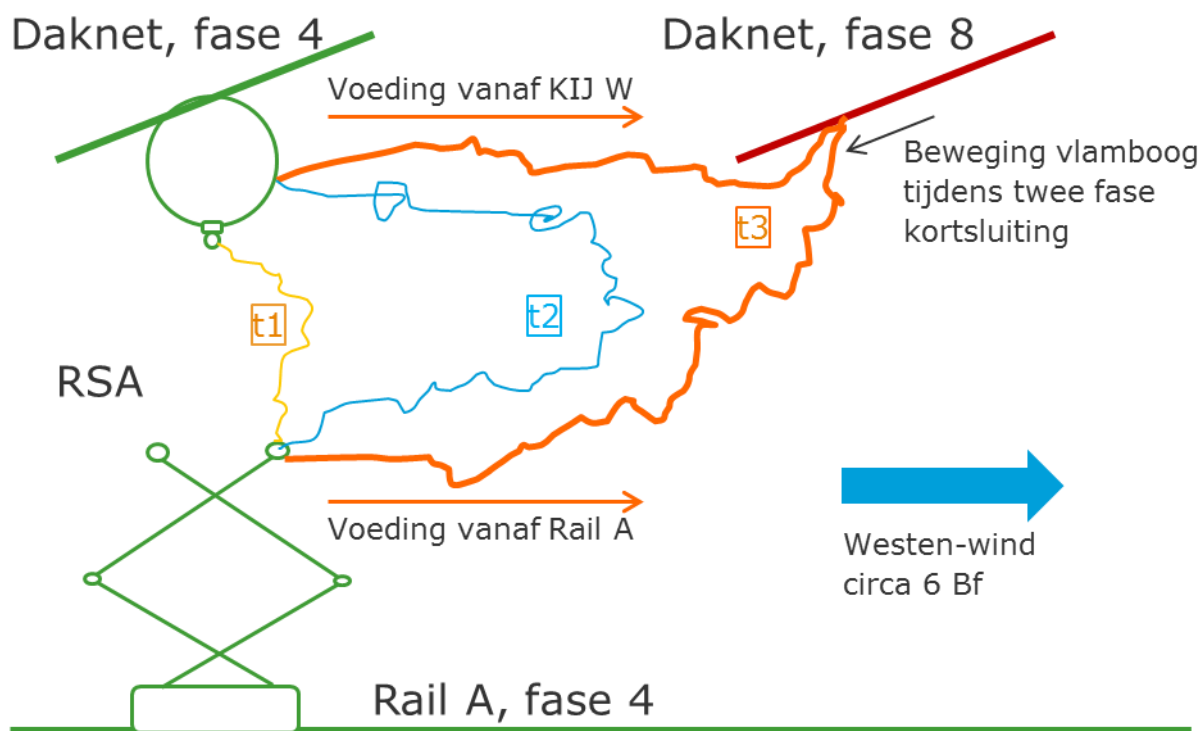
**Figuur 7-3** Schets boogontwikkeling naar twee-fasen kortsluiting

In figuur 7-3 wordt schetsmatig weergegeven hoe de vlamboom zich heeft ontwikkeld tijdens de storing. In groen is fase 4 weergegeven, met de rail A, het mobiele contact van railscheider RSA, het vaste contact van de scheider en het dak-net van lijnveld KIJ W. In rood is het dak-net van fase 8 weergegeven. De ontwikkeling van de vlamboom is geschetst op drie opeenvolgende tijdstippen t1, t2 en t3.

Het schadebeeld weergegeven in hoofdstuk 5.3.2 van dit rapport toont aan dat de voetpunten van de vlamboog op de scheidercontacten nagenoeg op een vaste locatie zijn blijven staan. Op het dak-net van fase 8 zijn over een lengte van enkele meters vele kleine vlamboogvoetpunten aangetroffen, wat aantoont dat de vlamboog hier snel heeft bewogen. Dit is een gevolg van de elektrodynamische krachten die op de boog werken, in combinatie met de vrije bewegingsruimte op de geleider. **Hypothese 2 is om bovengenoemde redenen beoordeeld als zeer waarschijnlijk.**

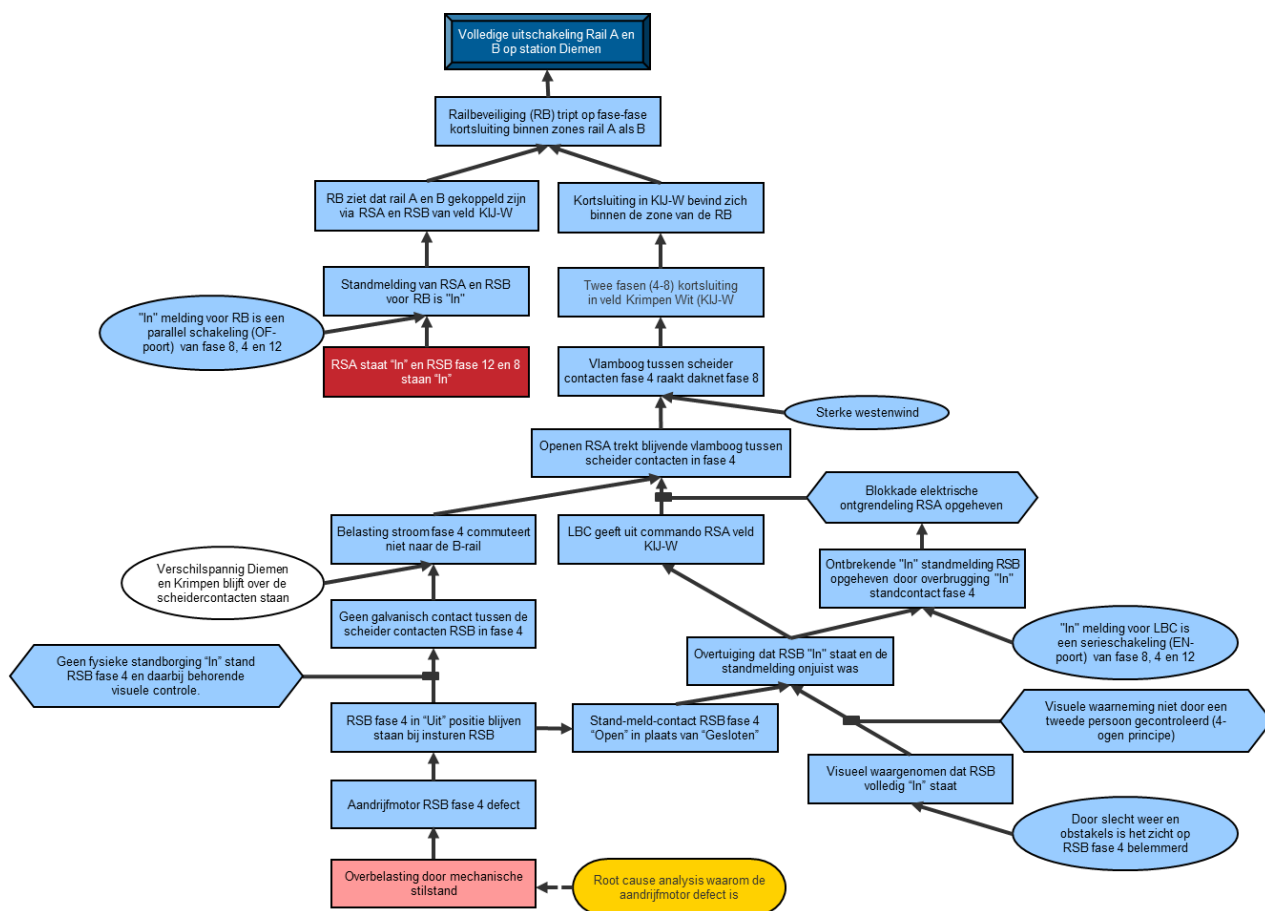
**Figuur 7-5** Incident map van het ontstaan van de kortsluiting

Het volledig uitschakelen van 380 kV-station Diemen is ontstaan doordat de beveiliging heeft gereageerd op een twee-fasen-fout door de gestoorde circuits af te schakelen. Omdat beide railscheiders RSA en RSB voor de beveiliging "IN" stonden, signaleerde de beveiliging een kortsluiting in beide zones A en B en heeft beide circuits afgeschakeld. Het incident map splitst zich op dit punt in twee oorzaken.
