TenneT TSO B.V.

8 juni 2015

PU AM 15-347

## Uitval hoogspanningsstation Diemen 380 kV op 27 maart 2015

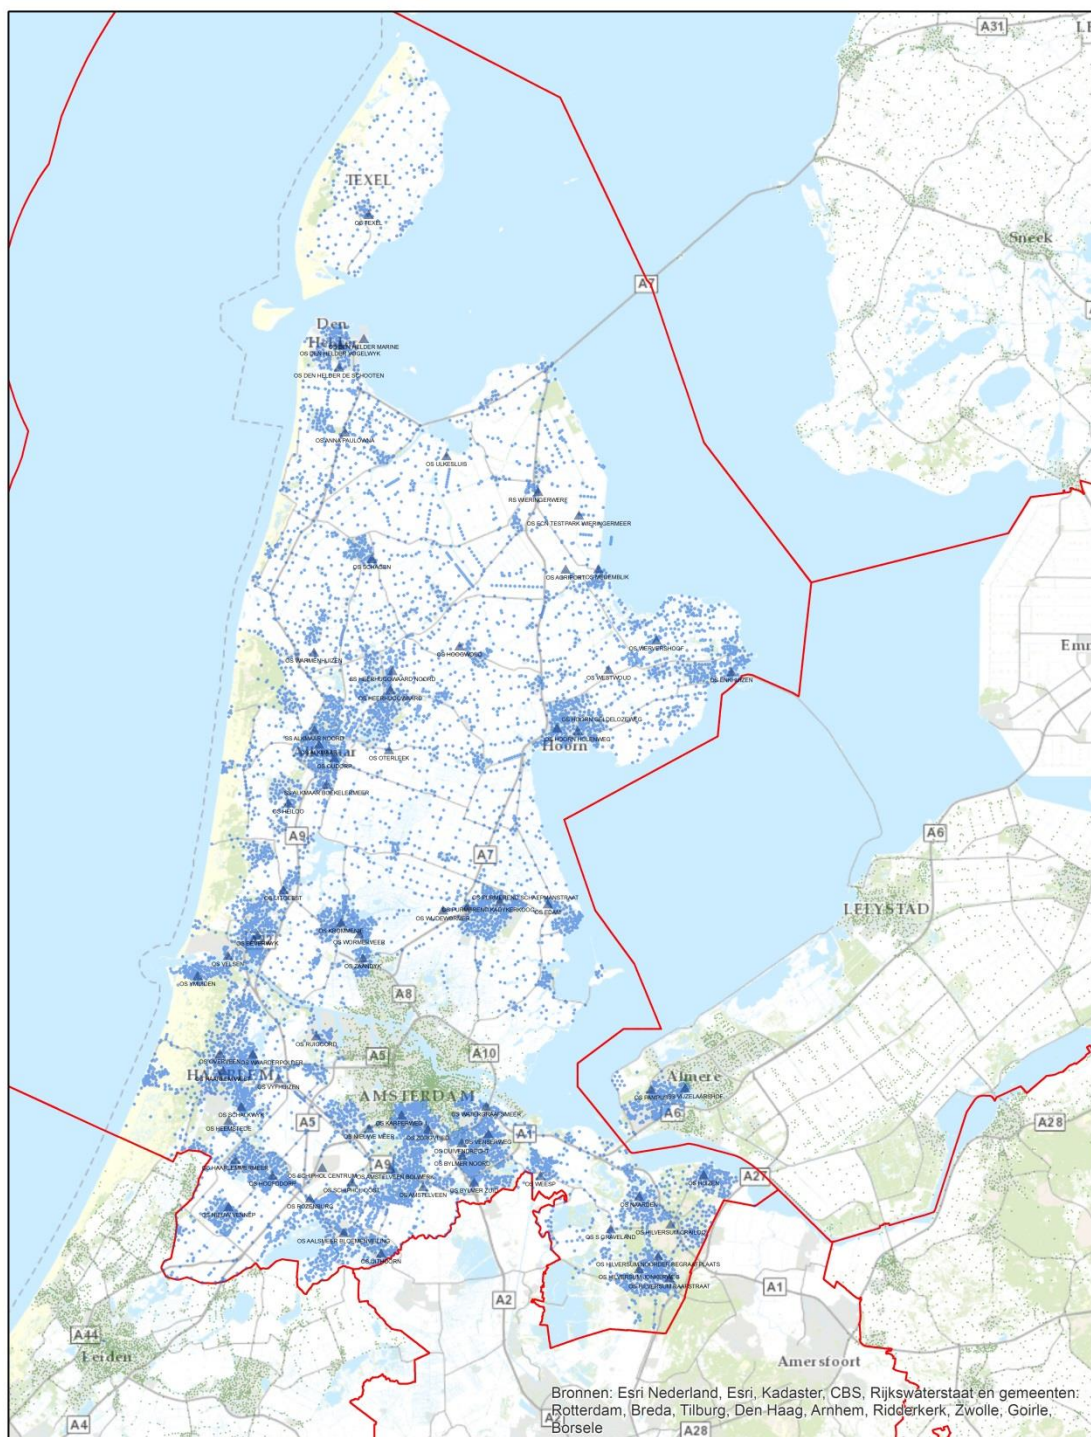
Figuur 1. Uitgevalen voedingspunten Liander

In figuur 1 zijn alle uitgevallen voedingspunten in het Liander net weergegeven door middel van blauwe stippen. Alleen in de deelgebieden die van spanning werden voorzien vanuit de 150 kV stations Hoogte Kadijk, Klaprozenweg en Hemweg zijn geen klanten van Liander getroffen. In die gebieden zijn dan ook geen blauwe stippen zichtbaar in figuur 1.

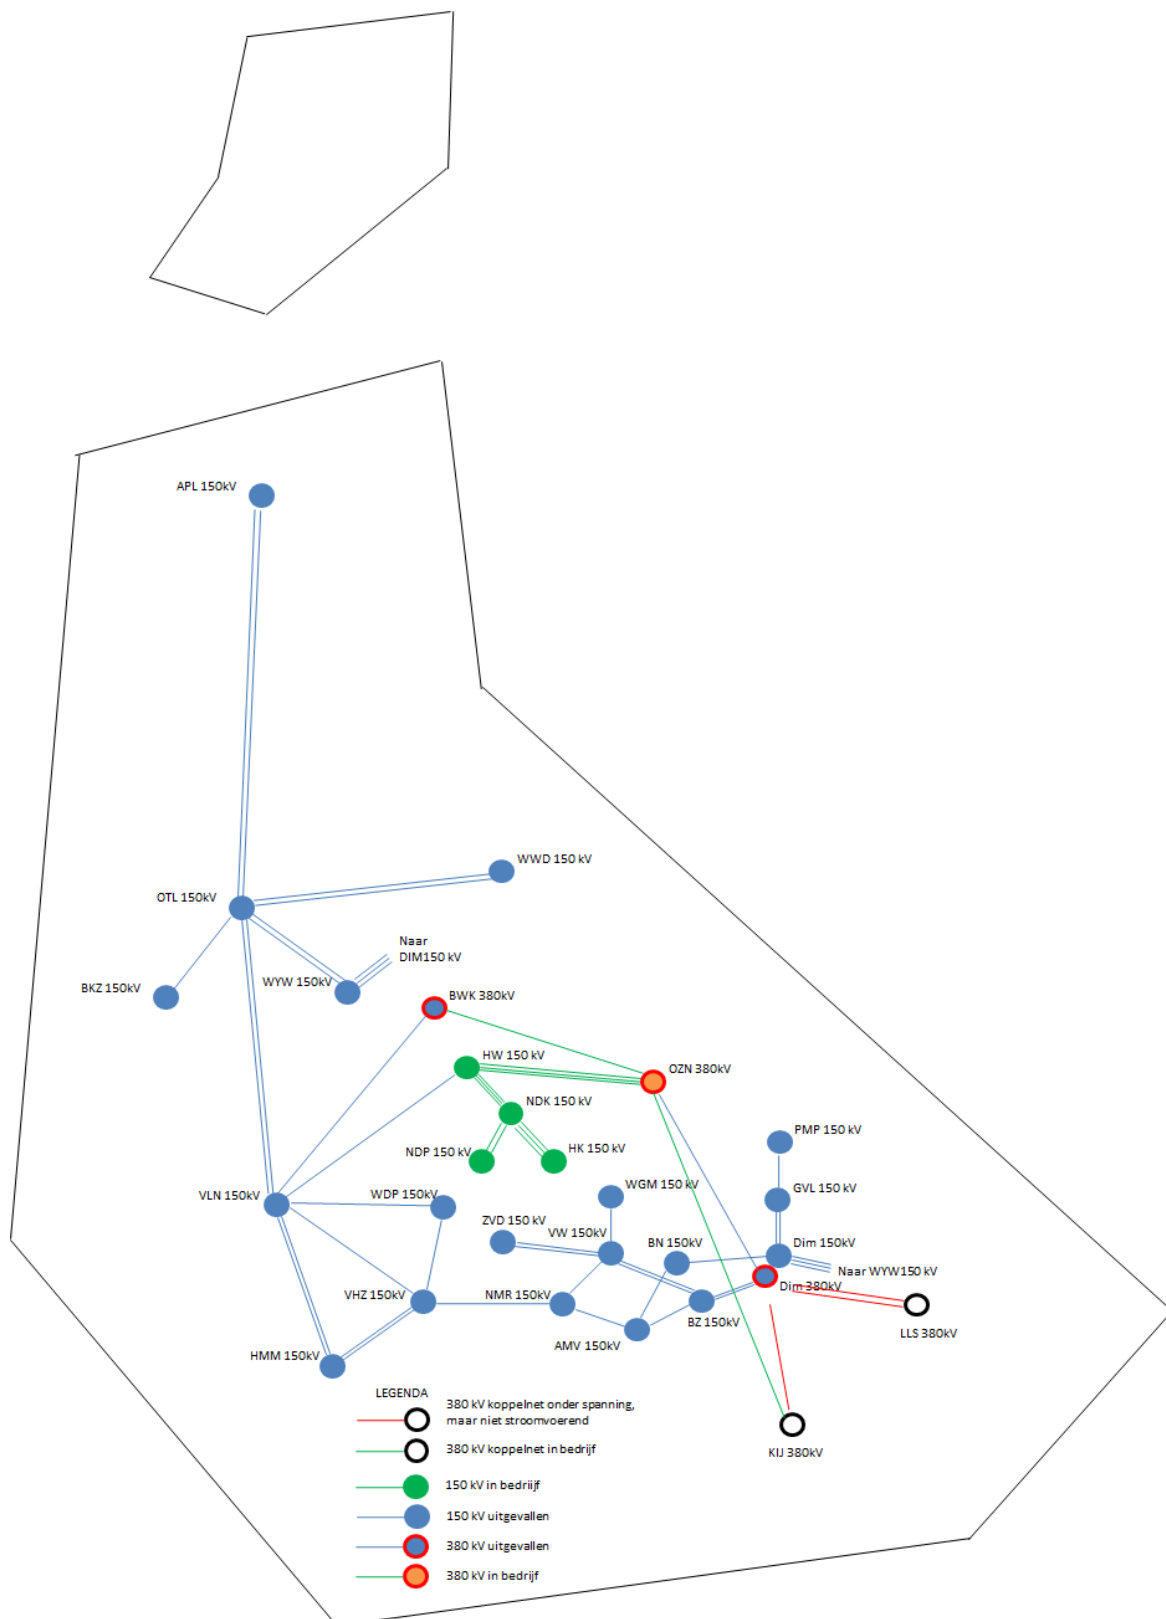
Figuur 2: Schematisch overzicht van het 380 en 150kV net in Noord-Holland kort na de uitschakeling

In figuur 2 is een schematisch overzicht opgenomen van het net in Noord-Holland op 380 en 150 kV niveau, met daarin aangegeven welke stations en verbindingen spanningsloos zijn geraakt.

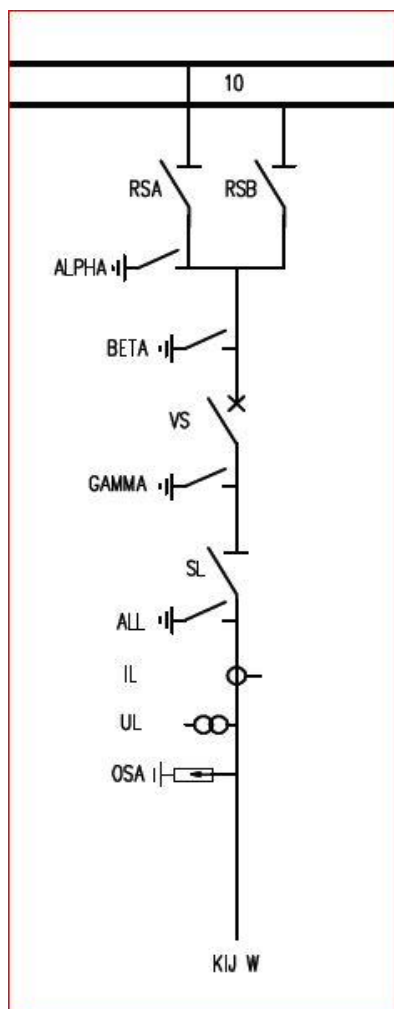
Figuur 3 principiële opbouw lijnveld

In figuur 3 is de opbouw van het veld KIJ W in Diemen380 weergegeven

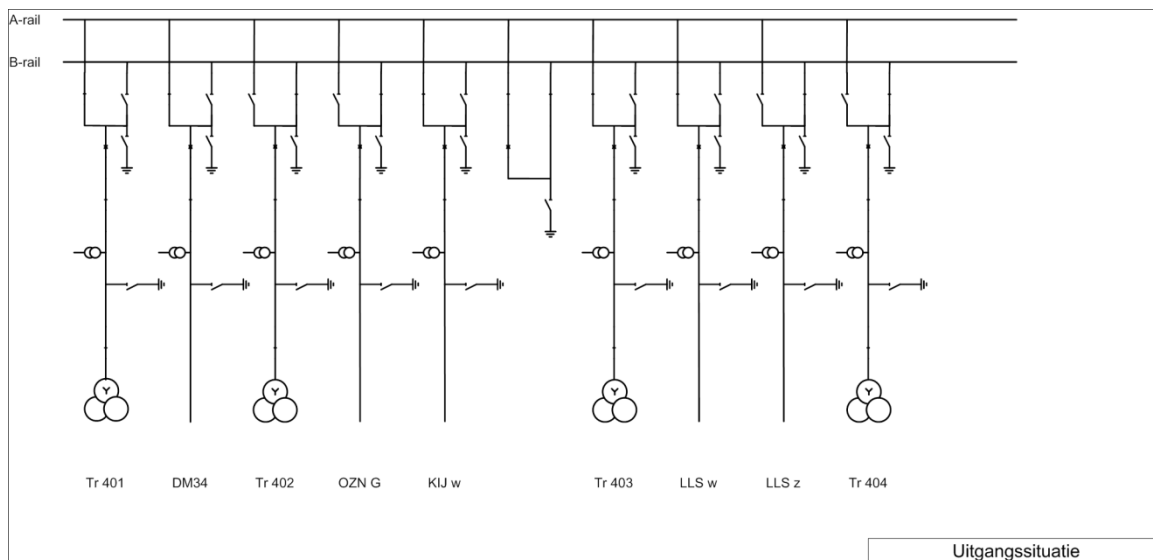
**Figuur 5: Normalsituatie Diemen380 in bedrijf**

In de onderstaande figuren is het ontstaan van het uitschakelen van Diemen380 weergegeven. In figuur 5 is de normaalsituatie weergegeven van Diemen380 in bedrijf.

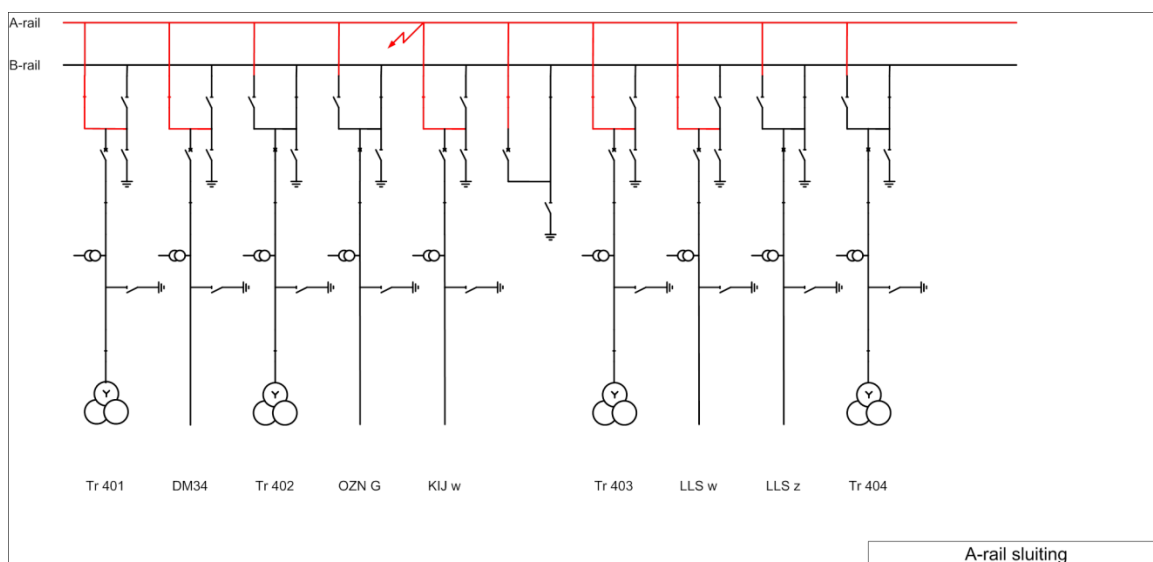
**Figuur 6: Railsluiting op de A-rail**

In figuur 6 is de situatie weergegeven waarbij Diemen380 normaal in bedrijf is en een railsluiting zou plaatsvinden op bijvoorbeeld de A-rail. De railbeveiliging zal de velden aangesloten op de A-rail uitschakelen, waardoor de foutplaats wordt geïsoleerd. Hierdoor zal de B-rail in bedrijf blijven en is de energievoorziening gewaarborgd.
